Société de Conseils en Travaux

ETAT DES LIEUX – DIAGNOSTIC – ESTIMATION DES TRAVAUX

L'état des lieux pour le diagnostic de ce projet, s'est déroulé dans l'immeuble situé au 02bis Avenue de ... à ..., le 01 décembre 2019.

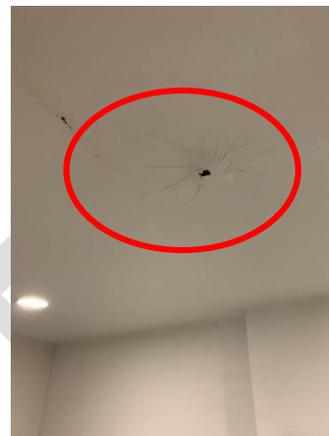
- Faux-plafond en plaque de plâtre et peinture dégradés.

- Infiltration d'eau à travers le plancher depuis la pièce supérieure.

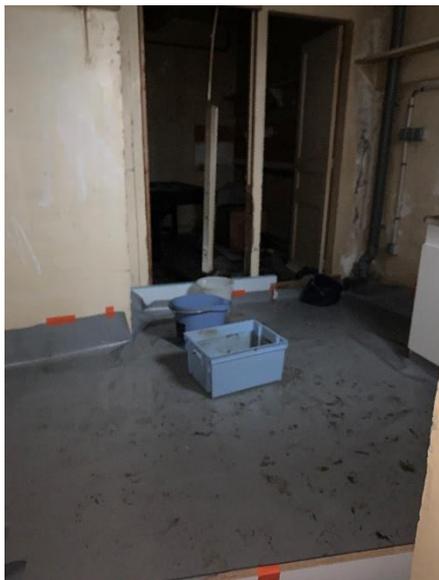
Local
inondé

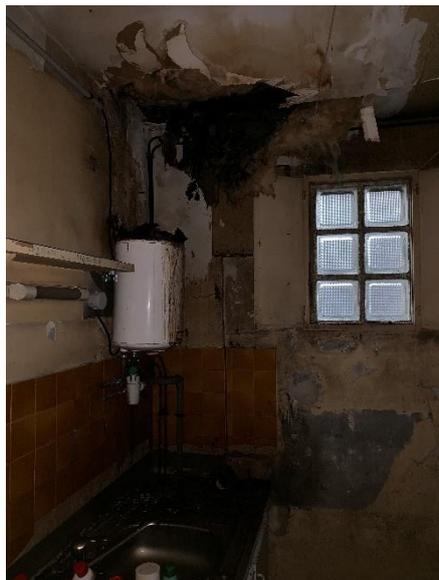
Etat dégradé des faux-
plafonds et doublages

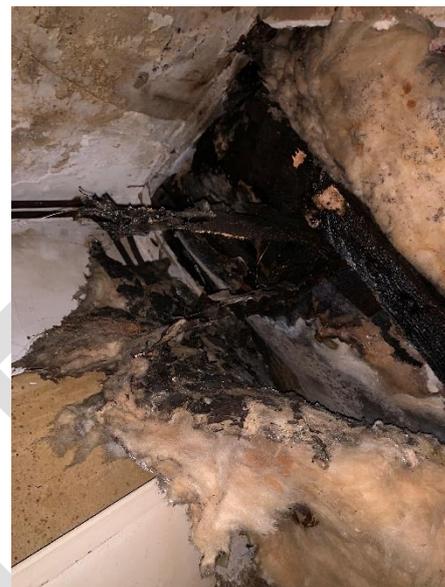
Etat de l'intérieur des
faux-plafonds

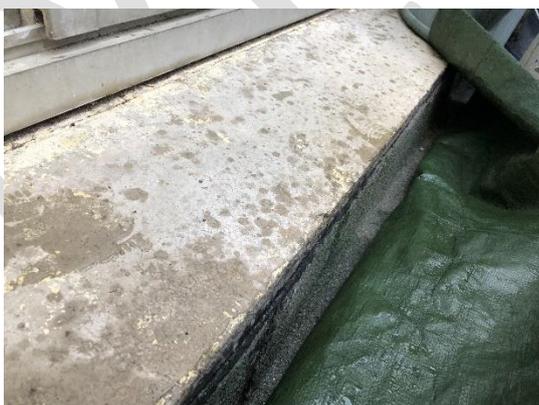
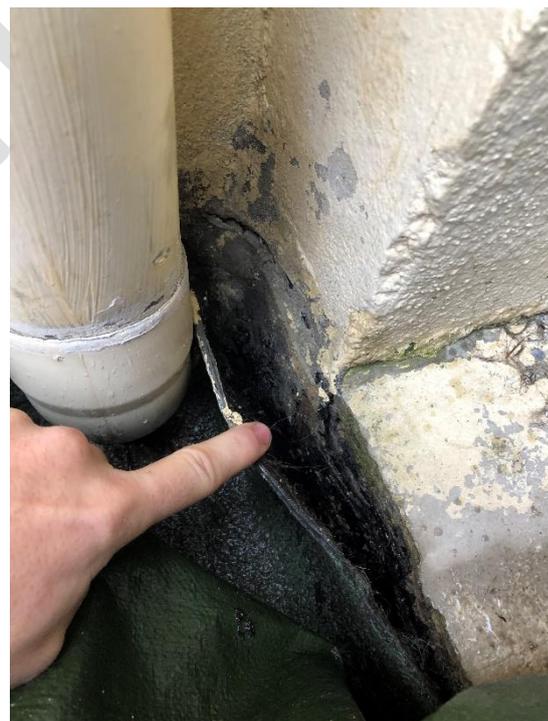
- Infiltrations d'eau de la toiture terrasse du niveau R+2, créées par la mauvaise mise en œuvre d'une étanchéité bitumineuse sur une dalle béton, ne respectant pas les Normes et DTU en vigueur ;
 - Relevés d'étanchéité trop courts au droit de la baie vitrée, (15cm minimum)
 - Absence de solin en tête des relevés d'étanchéité,

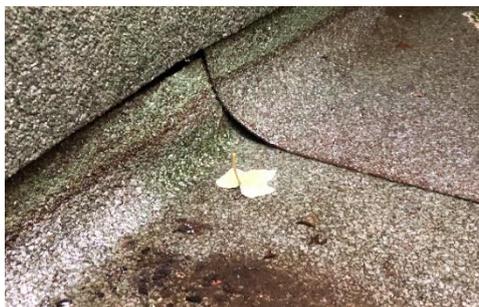
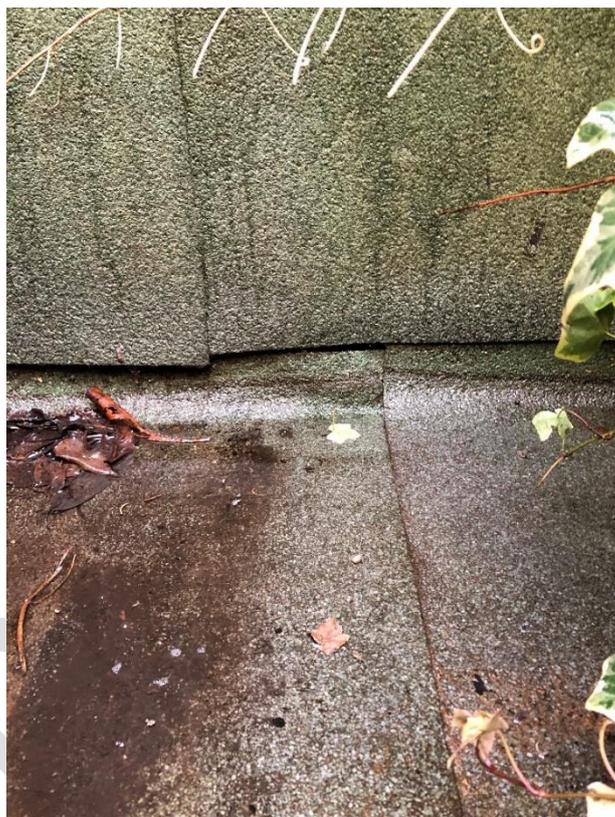
- Absence d'équerre de renfort en jonction sol/mur, accentuant le décollement de l'étanchéité entre lés,
- Il est vraisemblable que les supports béton verticaux étanchés (formant garde-corps de la terrasse), n'ont pas été ragrés provoquant une mauvaise adhérence de l'étanchéité.
- Il est également vraisemblable que le complexe d'étanchéité se compose seulement d'une seule couche d'étanchéité, ce qui est non conforme au DTU 43-1.

- Infiltrations d'eau créées par la vétusté du châssis bois extérieur en façade SUD-OUEST. (Altération du bois)
- Infiltrations d'eau créées par l'absence d'enduit hydrofuge sur le mur maçonné,
- Infiltrations d'eau créées par des fissurations des voiles béton et murs pierres extérieurs,

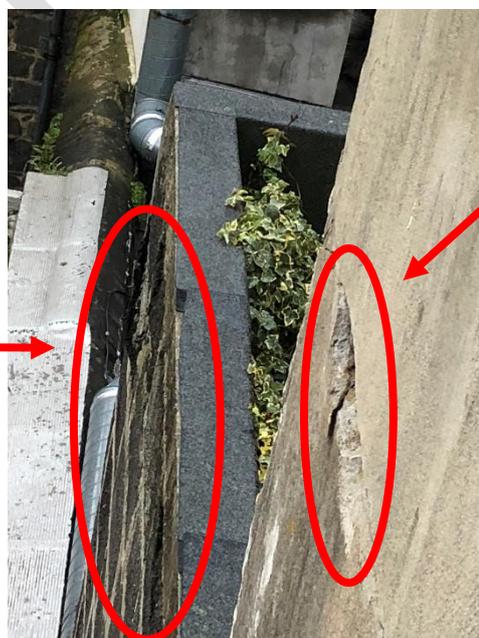
Absence d'enduit sur mur de façade

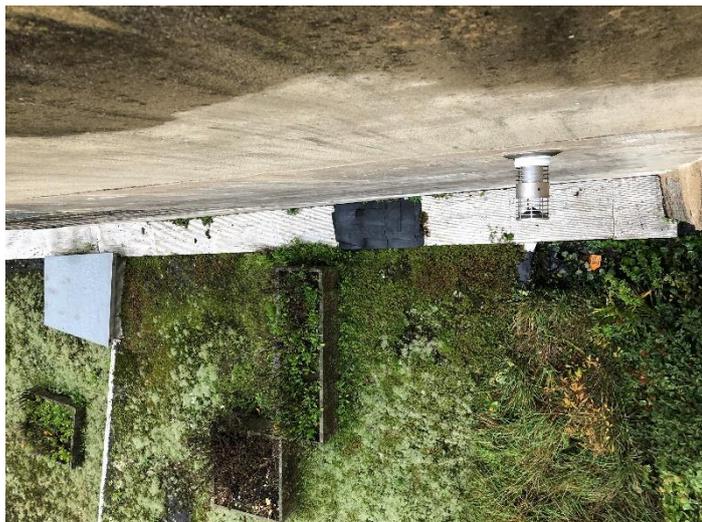
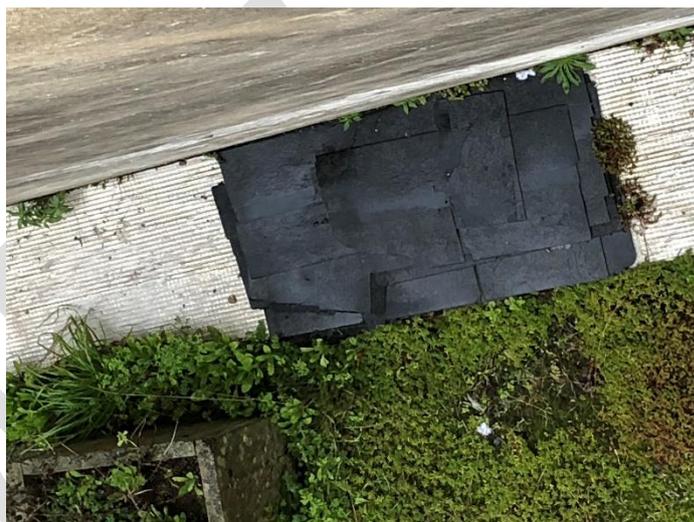
- Infiltrations d'eau créées par la réparation anarchique d'une étanchéité pour protection du joint de dilatation (JD), entre la toiture-terrace végétalisée voisine en R+1 et la façade SUD-EST du bâtiment, ainsi que la vétusté des solins en tête des relevés d'étanchéité du JD ;
 - Collage anarchique et non conforme aux règles de l'Art et DTU en vigueur, de lés d'étanchéité bitumineuse sur le relevé d'étanchéité du joint de dilatation,
- Usure naturelle des solins béton et à la chaux, vraisemblablement jamais entretenus ou restaurés.

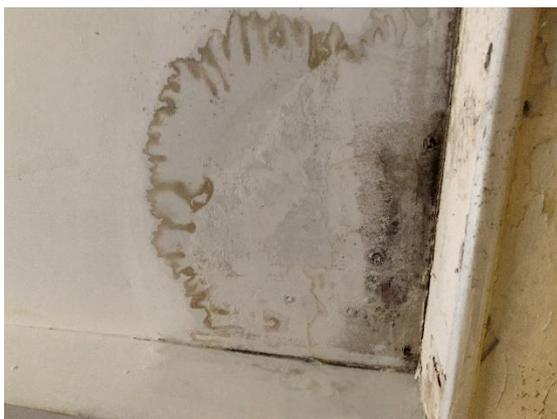
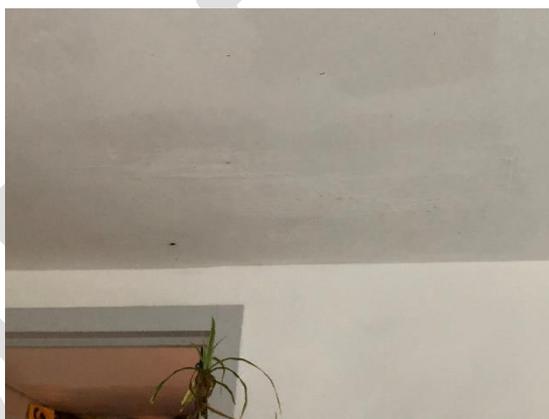
- Faux-plafond en plaque de plâtre et peinture dégradés.
- Plancher fléchissant en partie centrale de l'appartement,

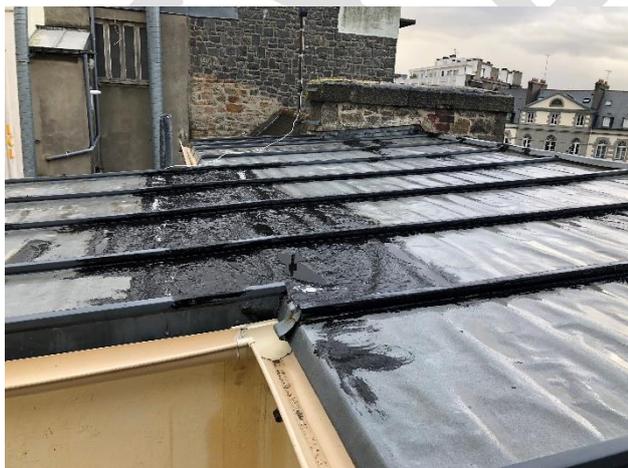
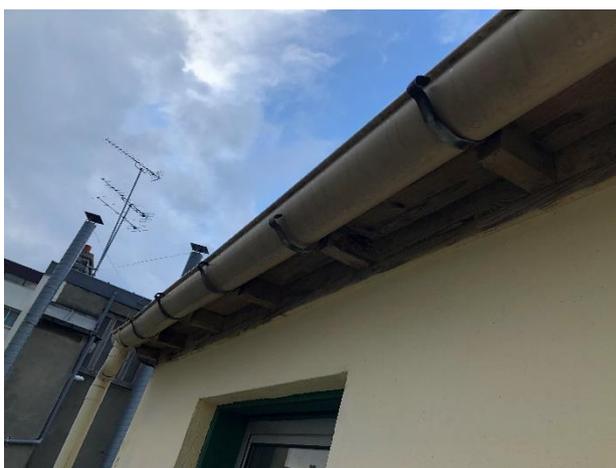
- Couverture en fin de vie et accentuée par l'absence de volige en sous face de couverture,
- Réparation avec une étanchéité liquide directement versée sur la couverture zinc, rendant celle-ci impropre à son fonctionnement,
- Mise en œuvre anarchique de gouttières PVC en périphérie de la couverture zinc,

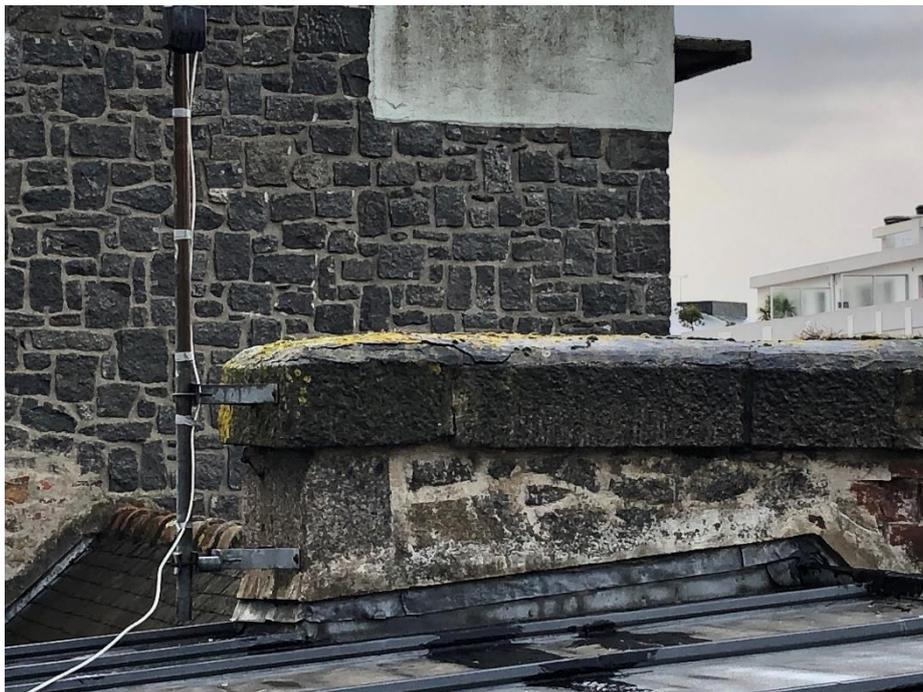
- Fissurations importantes sur le glacis en tête de cheminée, de la partie NORD-OUEST du bâtiment,
