Société de Conseils en Travaux

Maison individuelle à ... - ...

ETAT DES LIEUX – DIAGNOSTIC COMPLET – SOLUTIONS CONSTRUCTIVES – ESTIMATION

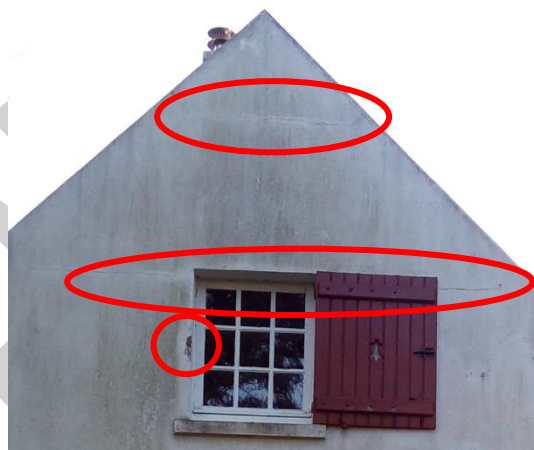
II-1-1 – Pignon NORD

- Fissurations horizontales sur voile béton en imposte du châssis extérieur du R+1, ainsi qu'un éclat sur l'angle gauche du tableau du même châssis.

- Mouvement des terrains par causes géologiques et météorologique créant un tassement différentiel sous les fondations. De plus, sa surélévation donne à penser que les fondations ont vraisemblablement dû être fondées sur un remblai et non sur le bon sol depuis la cotation existante du terrain naturel. Le remblai a pu se tasser depuis le début des années 1970, créant un mouvement de terrain.

- ...

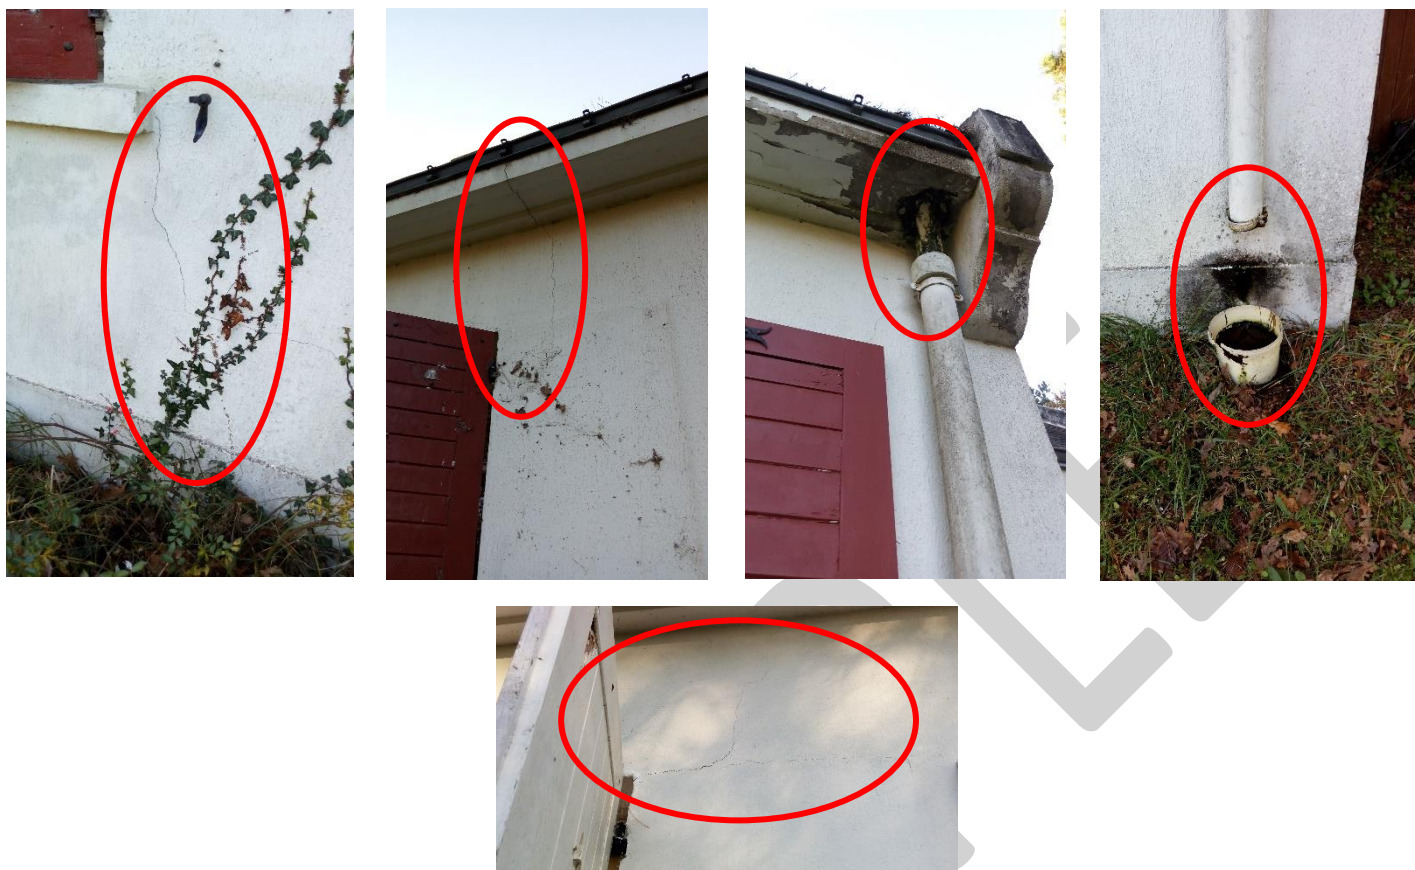
II-1-2 – Façade EST

- Fissurations obliques et verticales en allège, au droit du linteau, en imposte et sur la corniche sous couverture au droit du châssis à gauche de l'entrée principale, donnant sur la cuisine existante.
- Altération du béton en sous-face de la corniche, au-dessus du châssis de droite de l'entrée, donnant sur la salle de bain existante.
- Tâches et humidité en pied de façade, sous la descente EP à droite de l'entrée.

- Pour l'ensemble des fissurations, la cause est identique à celle présentée au point II-1-1-2 ci-dessus, hormis pour la fissuration au droit du linteau.
En effet celle-ci s'explique généralement par une différence de nature entre les matériaux ou de conditionnement du matériau.
Si le linteau n'est pas de matériau identique au voile béton de la façade, l'adhérence entre les matériaux est moins adéquate. Par ailleurs, si le linteau est préfabriqué et non coulé en place au même moment que le voile béton de la façade, l'adhérence est également réduite, expliquant la fissuration.

- L'altération du béton en sous-face de la corniche est due, à l'accumulation d'eau non évacuée dans la gouttière de par la naissance de descente d'eau pluviale bouchée par les épines et feuilles des arbres. En complément il est vraisemblable que la naissance en zinc ou plomb soit vétuste, laissant passer l'eau,

- Concernant l'humidité en pied de façade, cela provient de l'absence de descente EP jusqu'au regard béton.

- ...
